درس‌آموخته‌های زلزله ترکیه در فرایندهای ساخت‌وساز و توسعه شهری

مرکز پژوهش‌های
مجلس شورای اسلامی

درس آموخته‌های زلزله ترکیه در فرایندهای ساخت‌وساز و توسعه شهری

مطالعات زیربنایی (گروه عمران و شهرسازی)

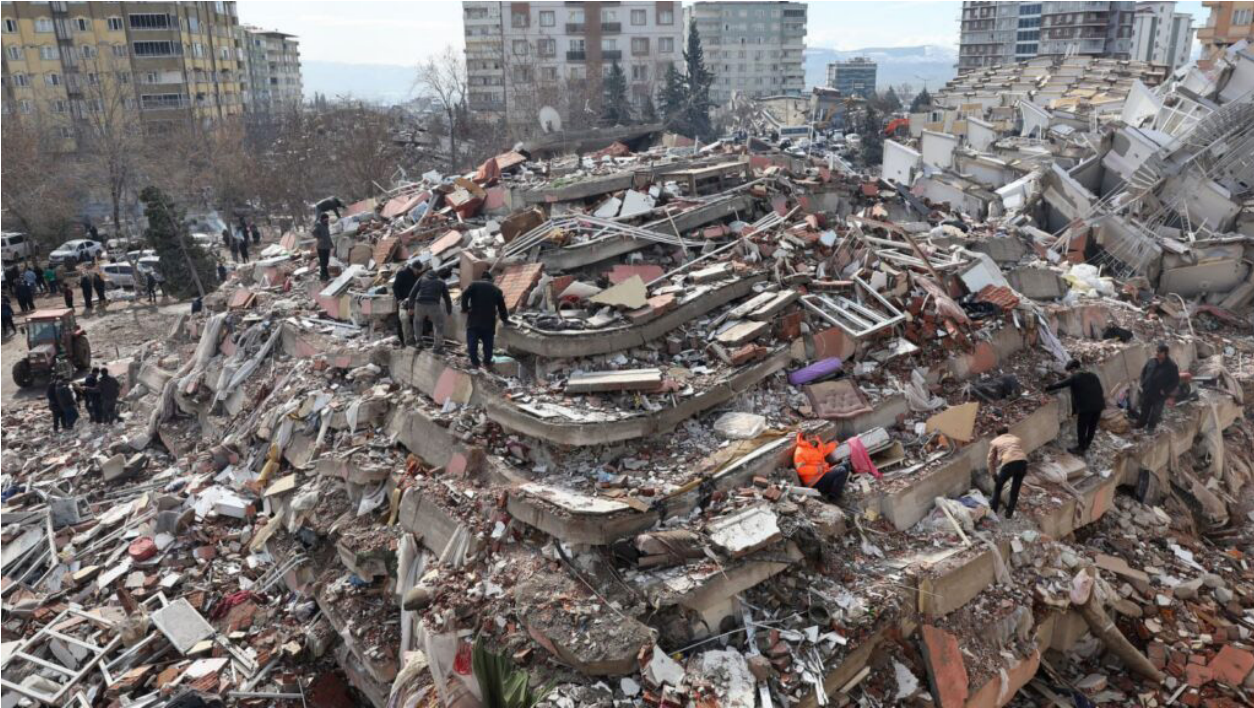
شکل ۱. حالت تخریب کامل بافرم پنکیک

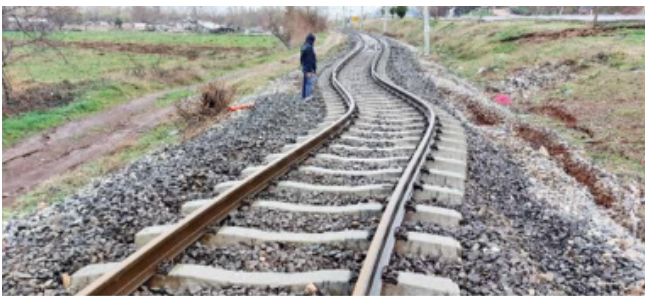
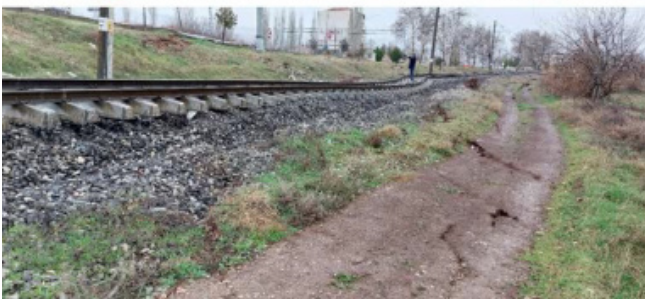
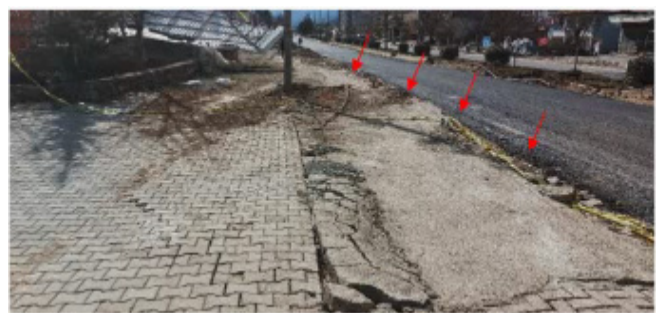
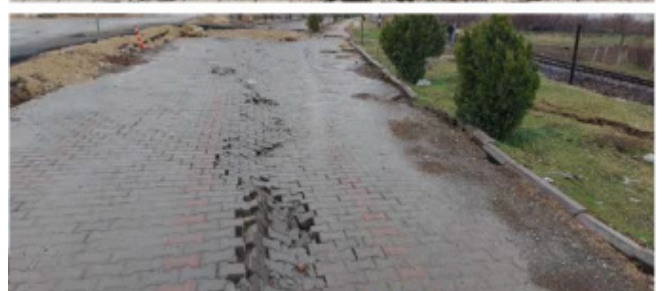
گسیختگی یا گسلش سطحی به پدیده‌ای گفته می‌شود که در اثر جابه‌جایی نسبی در دو طرف گسل در زمان وقوع زمین‌لرزه رخ می‌دهد و بر اثر آن سطح زمین متحمل گسیختگی می‌شود. این پدیده می‌تواند

شکل ۶. آثار گسلش سطحی در زلزله ترکیه [۱۹]

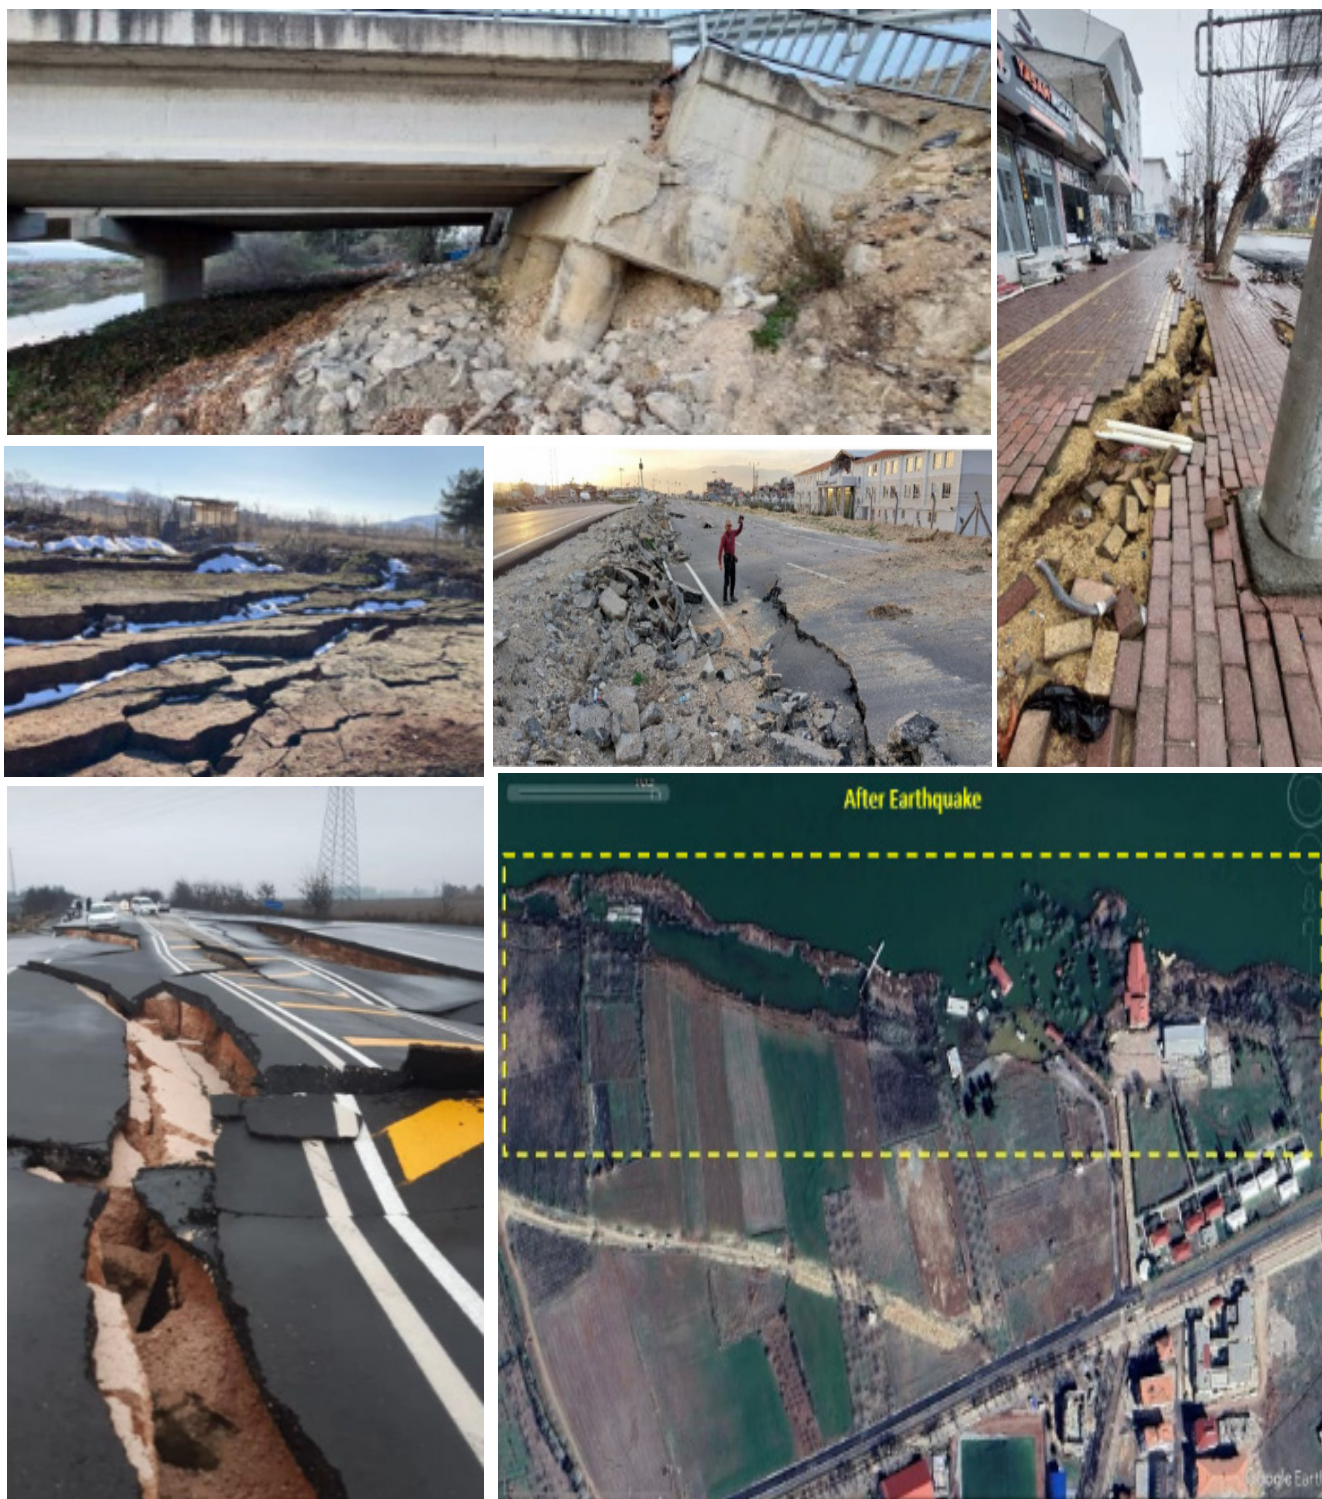
شکل ۷. آثار روان‌گرایی و گسترش جانبی در زلزله ترکیه [۱۹]

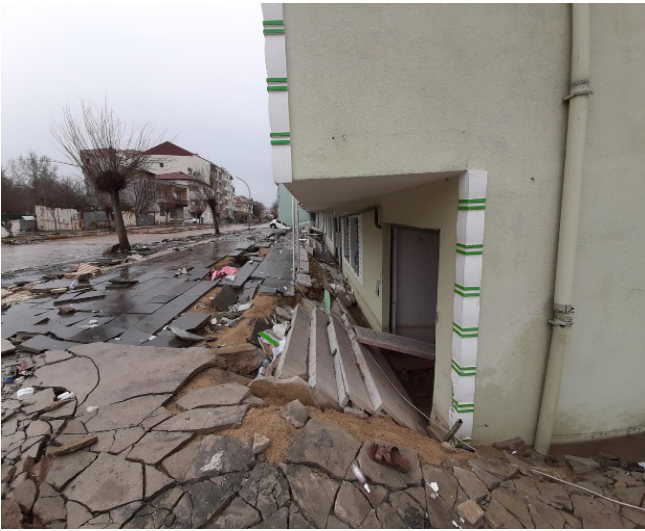
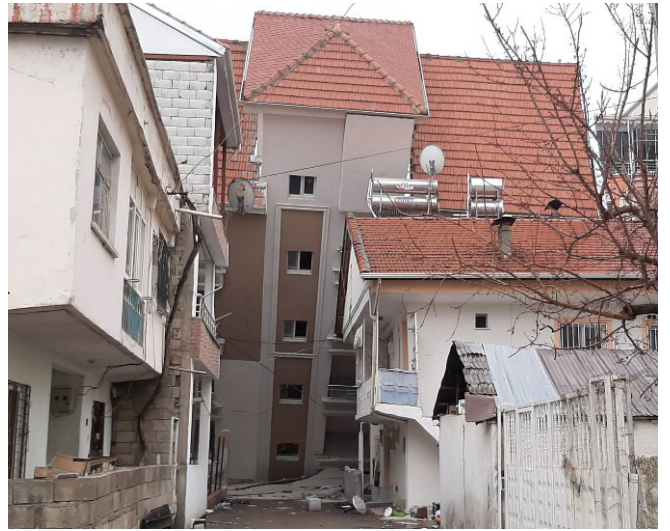
شکل ۸. اثرات روان گرایبی بر عملکرد ساختمان ها [۲۰]

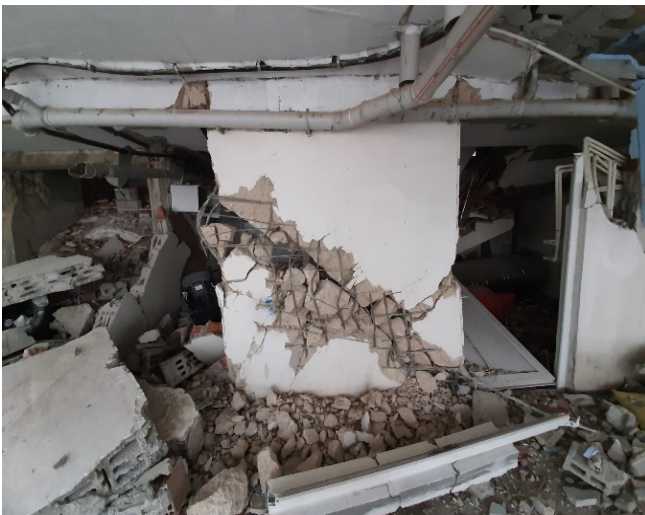
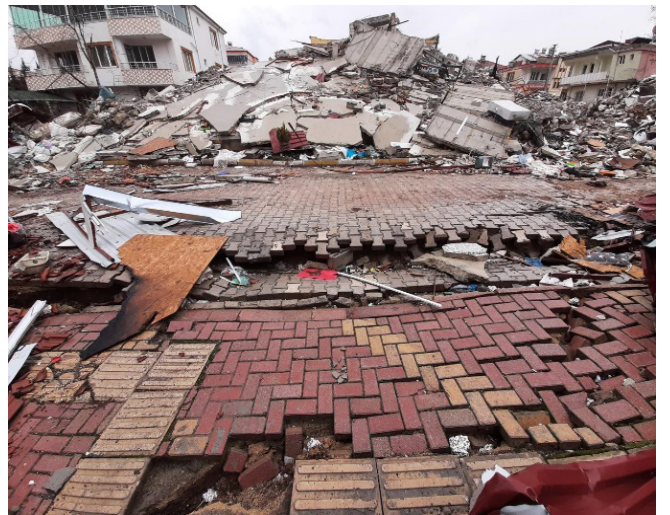
اثرات هم زمان گسیختگی سطحی و روان گرایبی بر عملکرد ساختمان ها

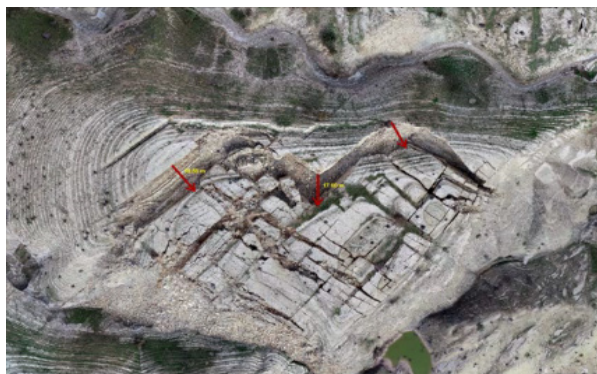
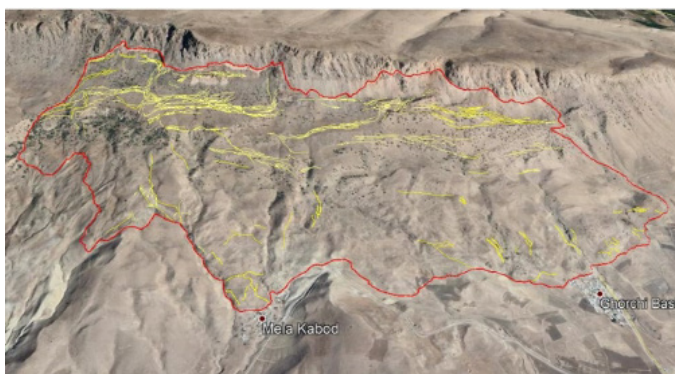
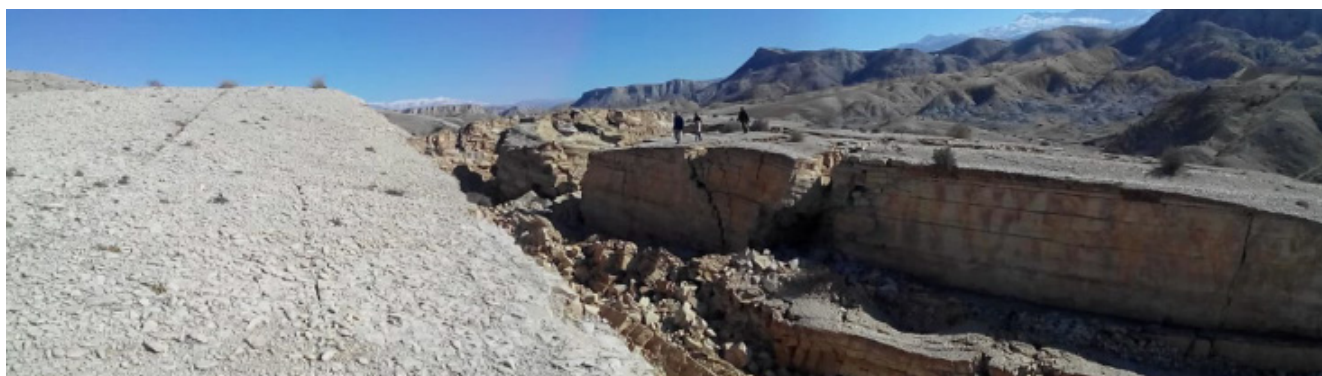
شکل ۹. نمونه‌هایی از پدیده زمین لغزش در ترکیه [۱۹]

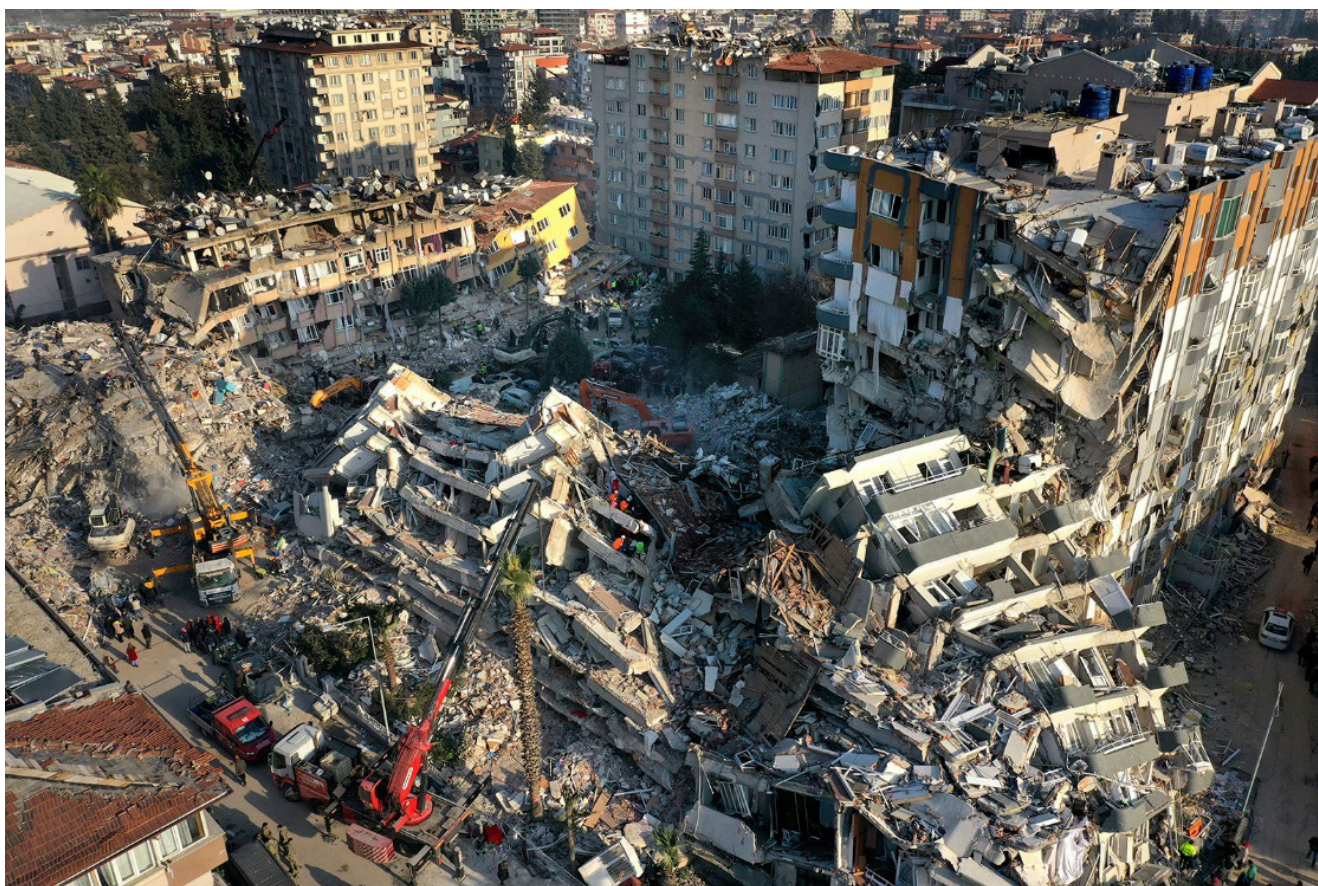
شکل ۱۰. واژگونی سراسری ساختمان‌ها

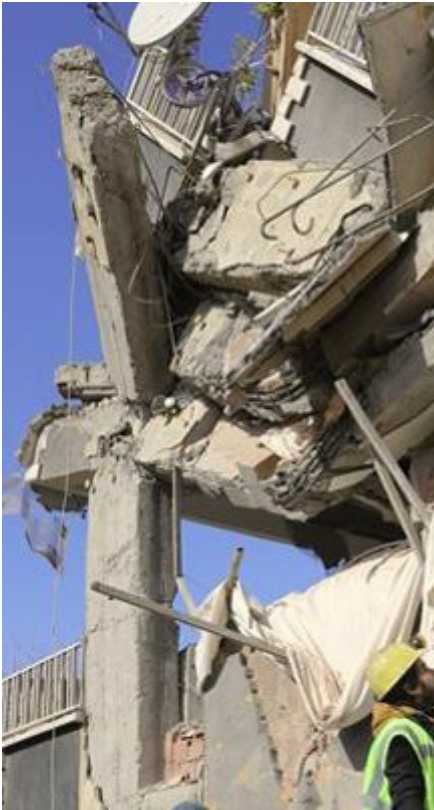
بروز شکست در ستون ها

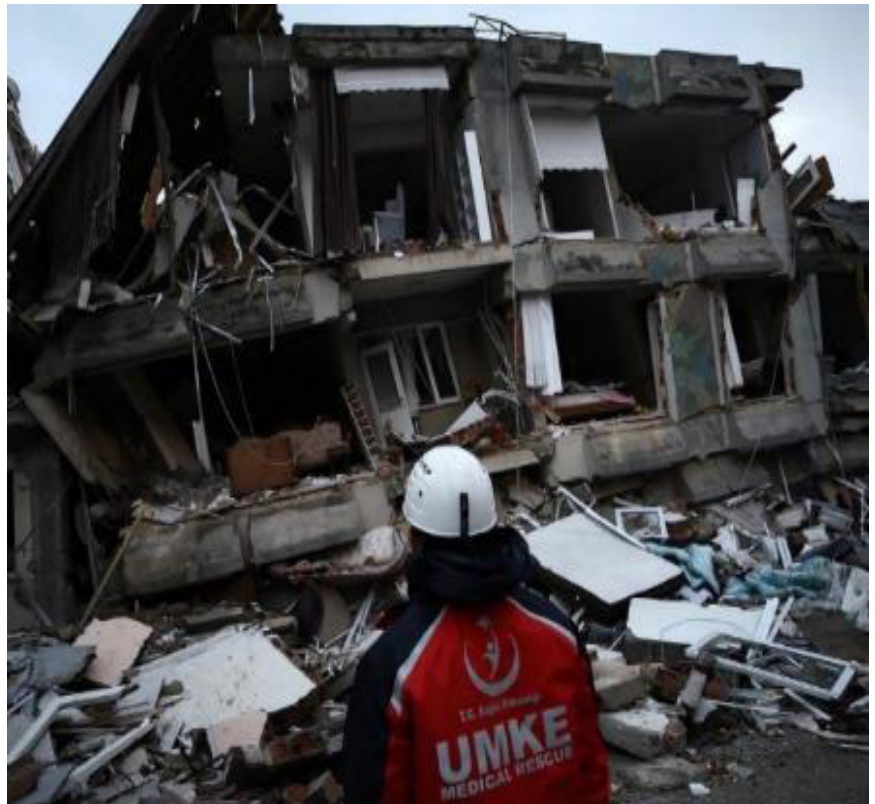
احتمال وقوع طبقه نرم در تراز همکف

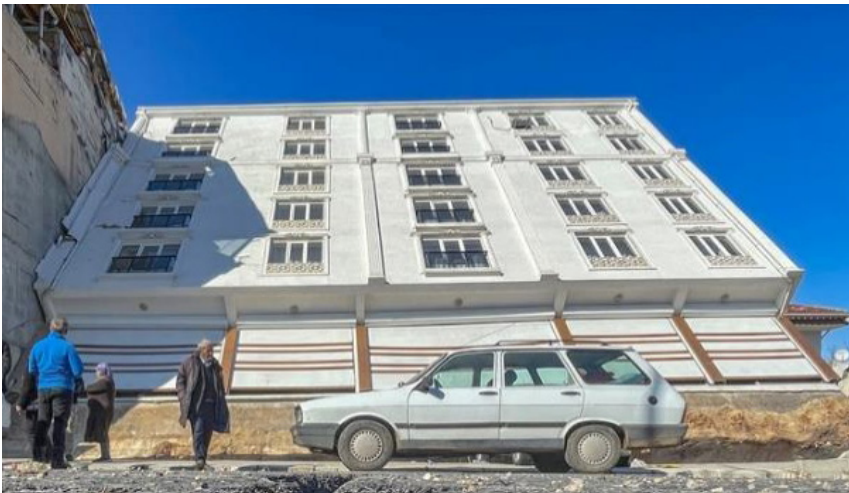
واژگونی کامل سازه

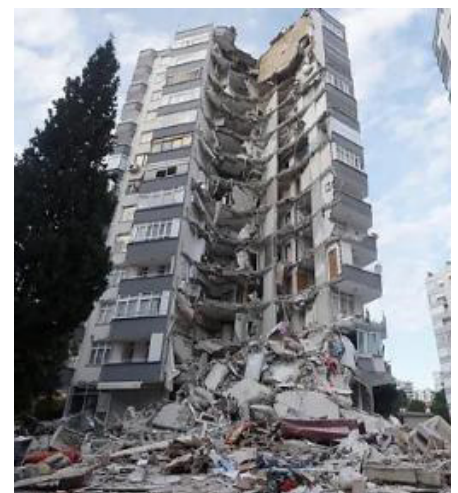
تخریب موضعی

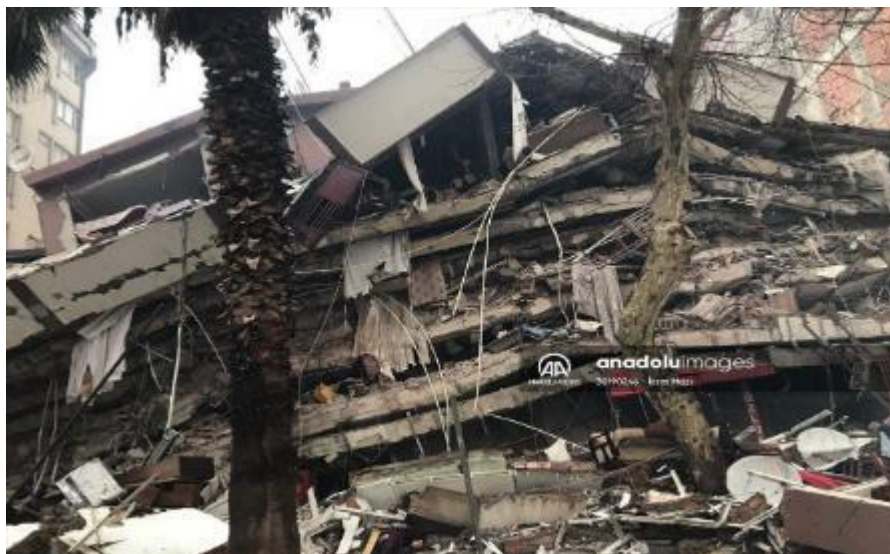
تخریب ساختمان‌های با سقف دال تخت

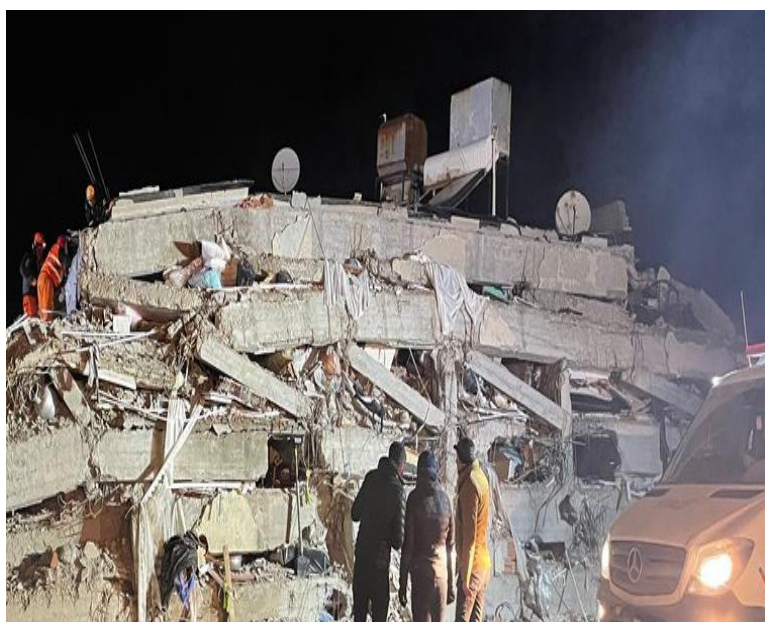
تخریب کامل ساختمان (فرم پنکیک)

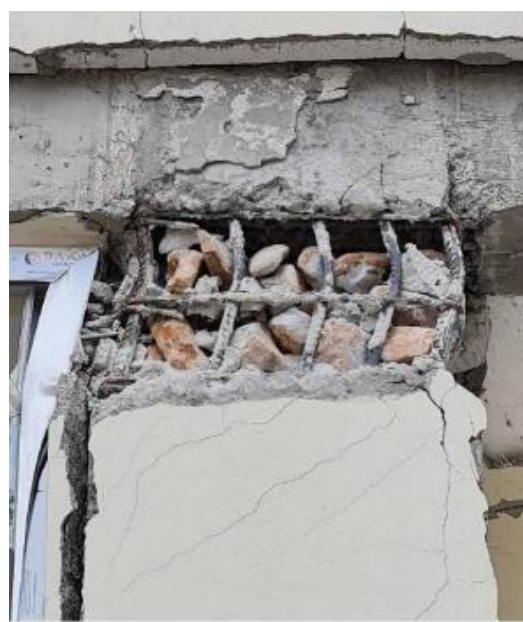
کیفیت نامناسب بتن و شکست ستون

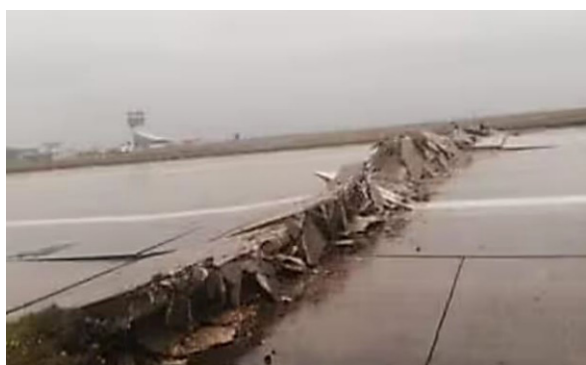
تخریب سطح باند فرودگاه هاتای

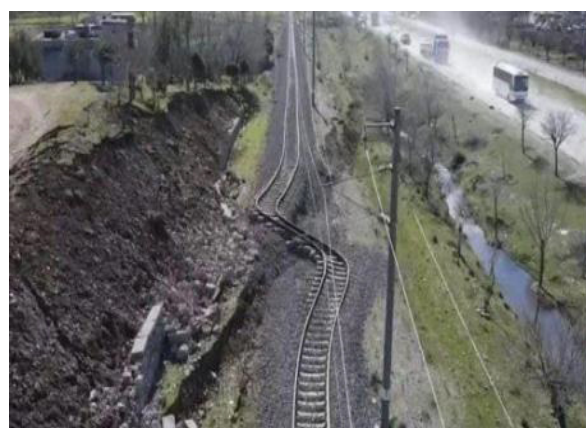
اعوجاج و اختلال در مسیر ریل راه آهن قهرمان مرعش

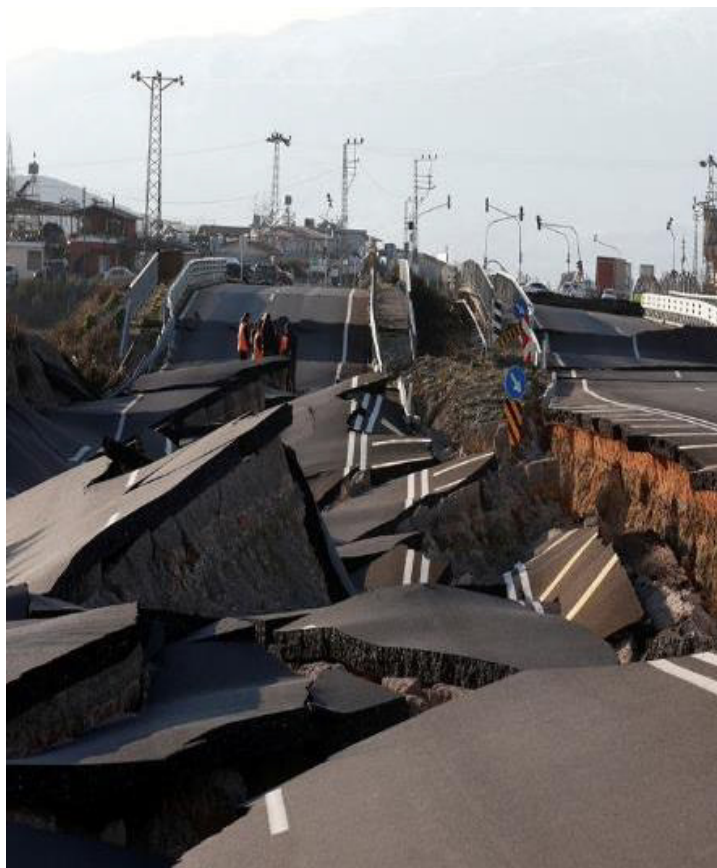
تخریب گسترده در محورهای جاده‌ای هاتای

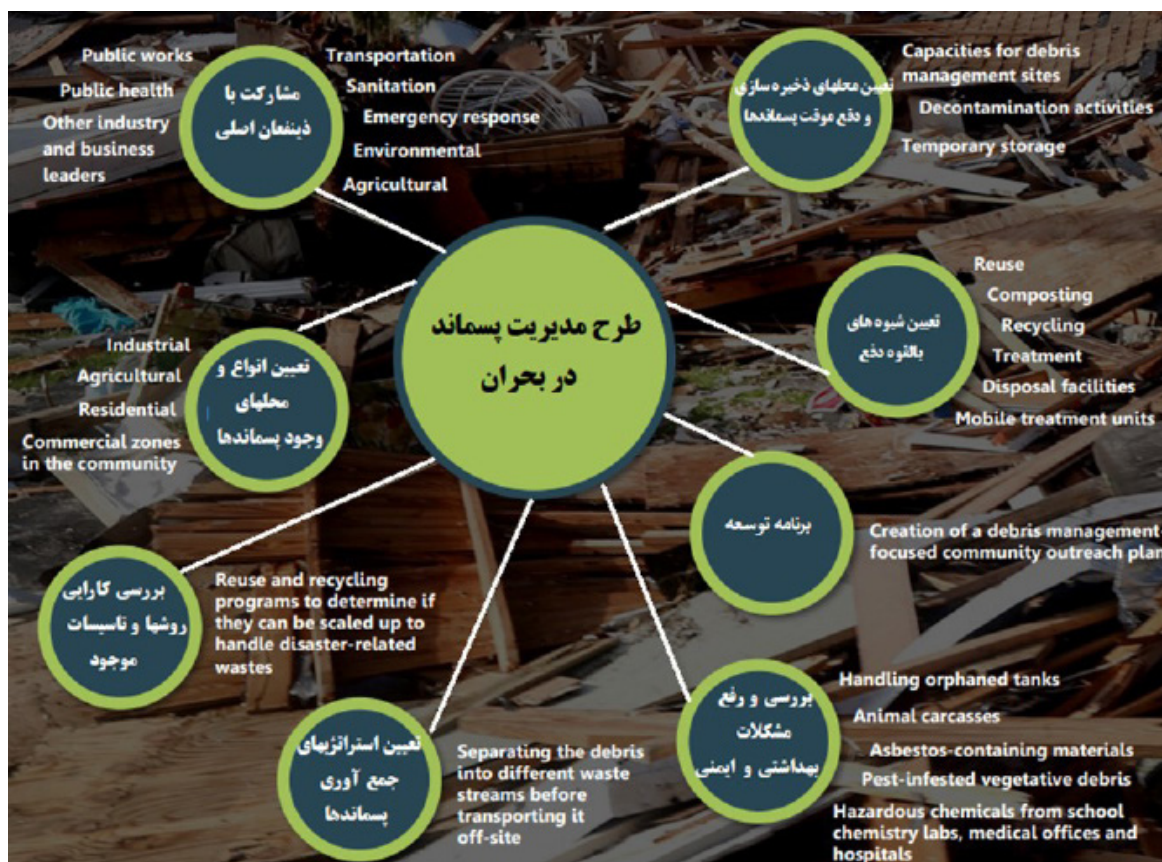
شکل ۱۴. مدل «برنامه مدیریت پسماند در بحران» [۲۴]

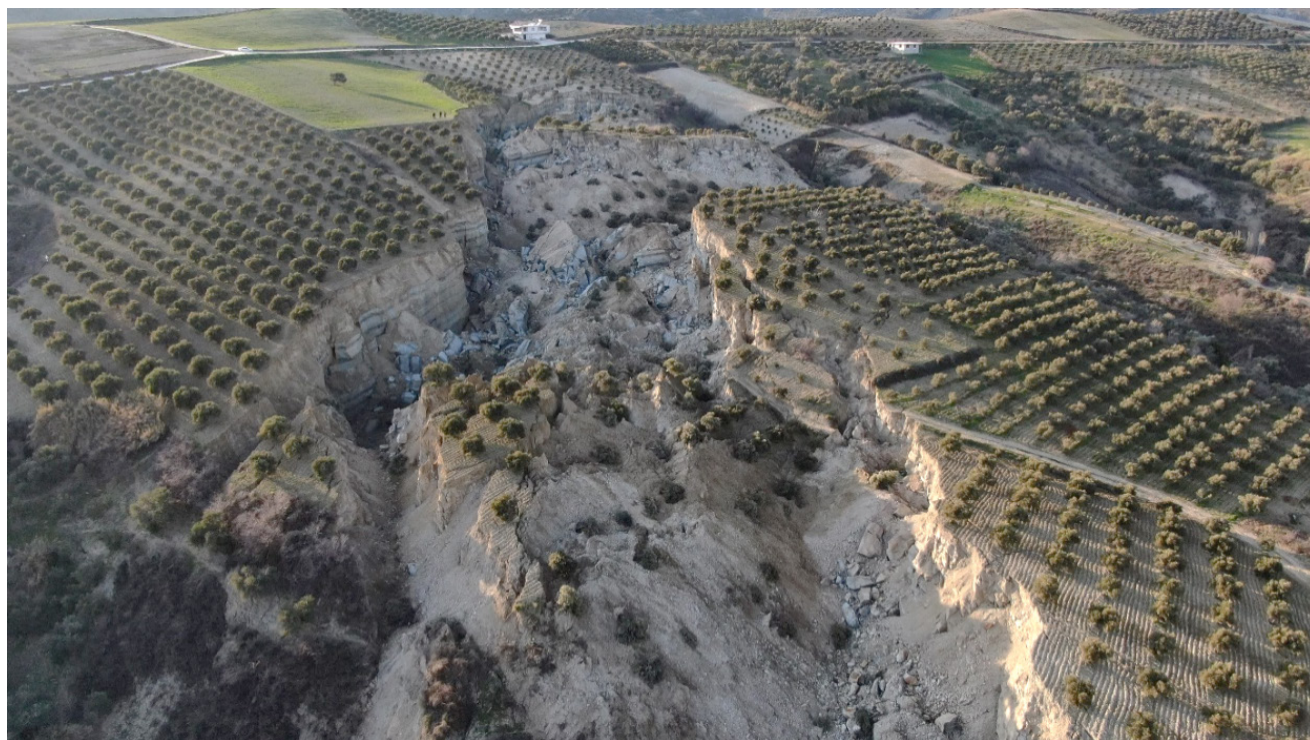
شکل ۱۵. گسلش حیرت‌انگیز در اراضی باغی
